Faror och hälsorisker vid
förvaring och transport av
träpellets, träflis och timmer
i slutna utrymmen

Kunskapsöversikt

Rapport 2011:2

Urban Svedberg, Anders Knutsson
Arbets- och miljömedicinska kliniken, Sundsvalls Sjukhus

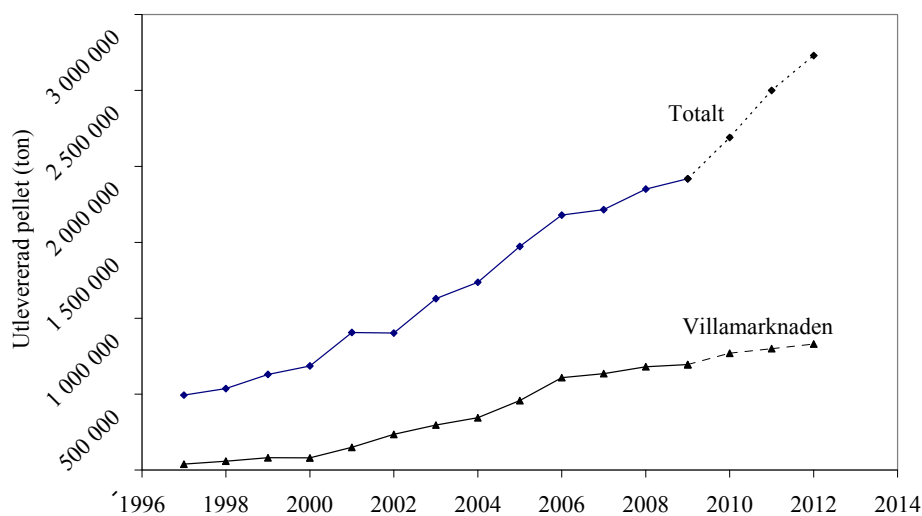
Figur 1. Utleverade mängder pellets från svensk pelletsindustri (PiR, 2010).

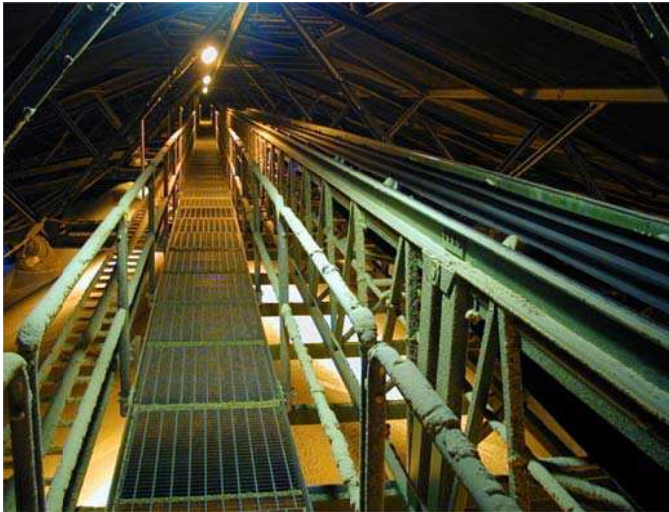
Bild 1 Servicebrygga ovan pelletstack i planlager.

I ett försök att beskriva halterna i de mest utsatta positionerna i ett pelletslager utfördes en septemberdag en kontinuerlig mätning under 18 timmar på servicebryggan ovan pelletsstacken visad i bild 1. Mätmetoden, baserad på FTIR-teknik (Fourier Transform Infrared) registrerar ett sammansatt infrarött spektrum av förekommande gaser. Temperaturen i pelletsstacken var $88\text{ }^{\circ}\text{C}$ på ett djup av 0.2 m från toppen, $67\text{ }^{\circ}\text{C}$ på 1,5 meters djup och $54\text{ }^{\circ}\text{C}$ på 2 meters djup. Uppmätta halter: kolmonoxid $48 \pm 3\text{ ppm}$ (medelvärde \pm standardavvikelsen), aldehyder $111 \pm 32\text{ mg/m}^3$, aceton $83 \pm 24\text{ mg/m}^3$ och metanol $18 \pm 7\text{ mg/m}^3$ (Svedberg et al., 2004). Ett representativt FTIR-spektrum från denna mätning presenteras i figur 3. Vid mättillfället kontrollerades även den vertikala gradienten som uppvisade 6 ppm CO vid foten av pelletstacken och 46 ppm på servicebryggan, provtagit inom loppet av några minuter (opublicerade data).

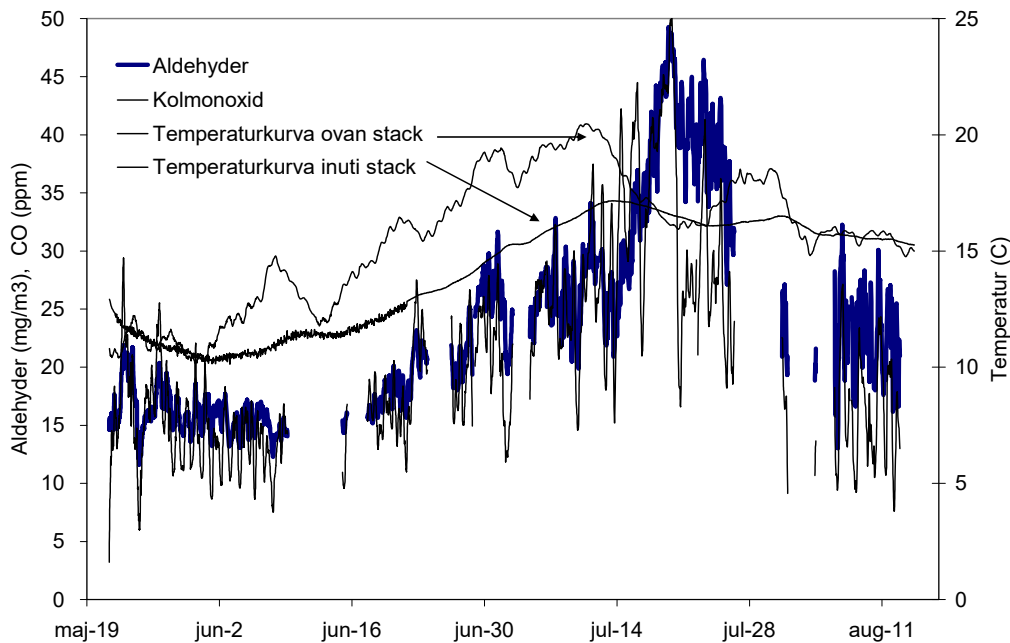
Figur 5 Långtidsmätning av CO och aldehyder samt temperatur i villaförråd med 5 ton pellets (Svedberg et al., 2004).

naturligt ventilerat genom påfyllnings- och avluftningsrören. Under hela försöket mättes temperaturen i mitten av pelletsstacken och i luften ovanför. Den 21 maj levererades fem ton nyproducerad pellets. Under mätperioden fram till 12 augusti låg pelletsstacken orörd då endast försumbar pelletsförbrukning förekom. Resultatet visade att halterna av CO och aldehyder nådde de högsta halterna cirka två månader efter leverans, figur 5. Temperaturen i pelletsstacken var högst veckan dessförinnan, dock måttliga 17 °C, vilket är betydligt mindre än de 90 °C som noterats i industriella planlager. Resultatet visar att toppemissionerna kan vara förskjutna i tid på grund av låga initiala temperaturer. Pellets som producerats under den kalla årstiden och förvarats i kalla planlager kan därmed avge CO och aldehyder i större mängd först vid leverans till ett förråd som står varmare. Luftomsättningen bestämdes med spårgas vid tio tillfällen under provtagningsperioden. Den genomsnittliga luftomsättningen var 0.14 ± 0.09 omsättningar per timme. Teoretiskt är inte förrådets storlek avgörande om farliga nivåer bildas eller inte, utan den helt avgörande faktorn är ventilationen.

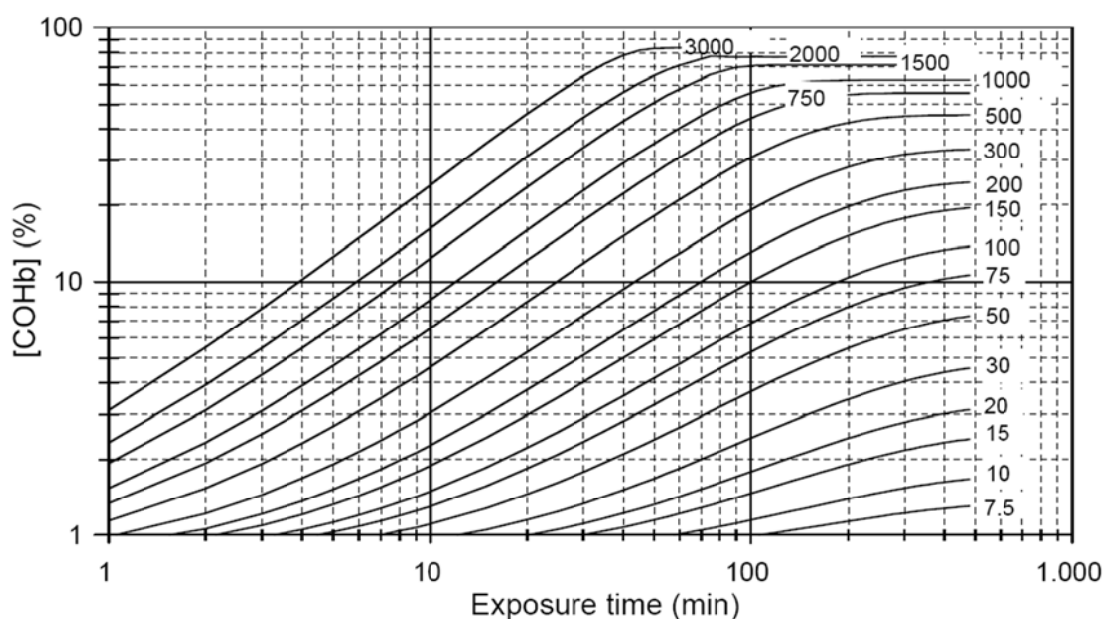
Figur 6 Modell för förväntad %COHb vid olika CO-koncentrationer (ppm) och exponeringstid hos en 70 kg man (NAC/AEGL, 2008).

Kolmonoxid binder till blodets röda blodkroppar (hemoglobinet) och bildar komplexet carboxyhemoglobin (COHb). Kolmonoxid binder in till samma position som luftens syre men drygt 200 gånger starkare och hindrar därmed den normala transporten av syrgas från lungorna till kroppens vävnader. Det är framförallt syrekrävande organ som hjärta och hjärna som är känsliga. Halten CO i blodet uttrycks som % COHb. Vid 100 % är alla syrets platser i hemoglobinet blockerade av CO-molekyler. Förutom att det finns en individuell variation är COHb-värdet beroende av exponeringstiden, CO-koncentrationen i luften, hur lång tid som förflutit efter exponeringen och ifall det fanns en samtidig syrebrist. Det är därför viktigt beakta alla dessa faktorer vid en exponeringsbedömning. I figur 6 presenteras en modell hur COHb-värdet förändras över tid vid olika exponeringsnivåer (NAC/AEGL, 2008). Modellen förutsätter normal syrgashalt.

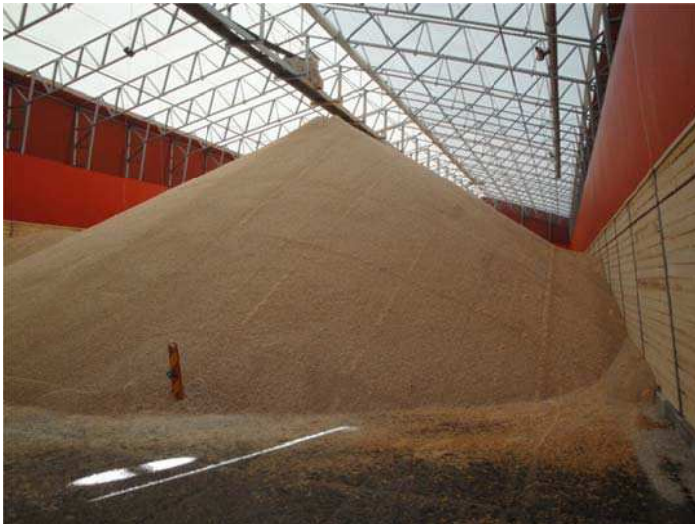
Bild 2 PVC-hall med träpellets.

I pelletsfabrikerna transporteras de nypressade pelletsen till ett planlager, bild 2. Vid pressningen blir pelletsen varm, närmare 100 °C och passerar därför kylzoner på sin väg till lagret. Planlager kan innehålla många tusen ton pellets. Pelletsen är skyddad från regn genom att lagren är täckta.

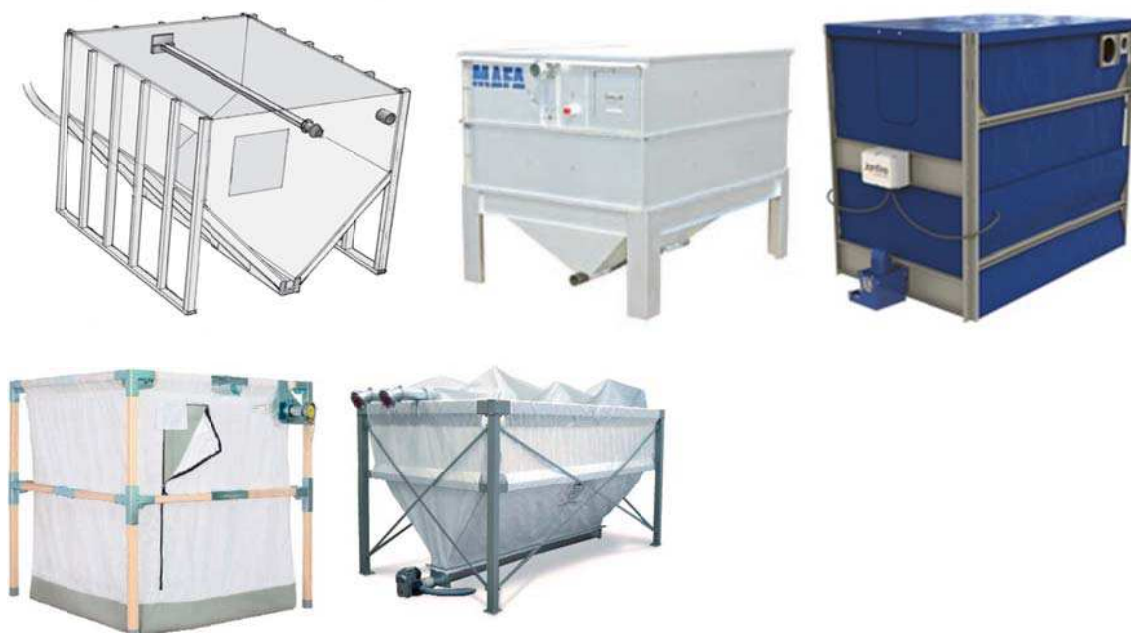
Figur 9. Exempel på ett pelletsförråd byggt av lösvirke, i galvad plåt (MAFA AB), i PVC-väv (Janfire). I nedre raden återges bilder av förråd med textilnät (bilder från Deutscher Energie-Pellet-Verband e.V. (DEPV)).

Ett mindre pelletsförråd byggt i lösvirke och några exempel på färdigproducerade förråd lämpliga för mindre fastigheter och villor är illustrerade i figur 9. Principen är enkel och är samma som för de mellanstora förråden. Pellets fylls på från en bulklastningsbil genom att pellets blåses genom ett bulklastningsrör i övre delen av förrådet. Ett avluftningshål säkrar att överskottsluften vid lastningen inte trycker sönder förrådet. Lastningen innebär att stora mängder damm bildas. För att dammet inte ska spridas till omgivningen placeras en dammuppsamlare filtersäck över avluftningshålet. En matningsskruv i botten transporterar pelletsen antingen till ett internt mellanförråd eller direkt till brännaren. Förråden måste vara täta mot bostadsutrymmet för att hindra att damm sprids till omkringliggande rum vid lastningen.

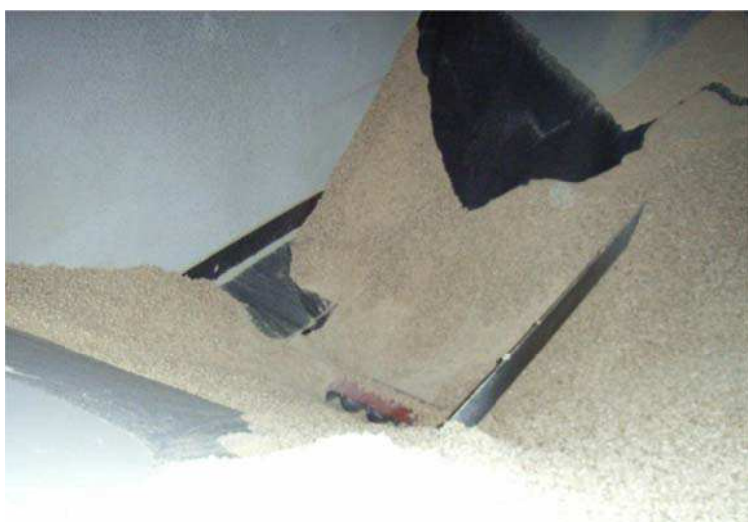
Bild 3 När pelletsen sinar i förrådet blir matningsskruven synlig. Risk för CO-exponering vid inträde. (Foto U. Svedberg)

I förråd med matningsskruv i botten finns en klämrisik om den automatiskt skulle starta. Det är därför viktigt att stänga av strömmen till skruvmatningen innan man går in i förrådet.

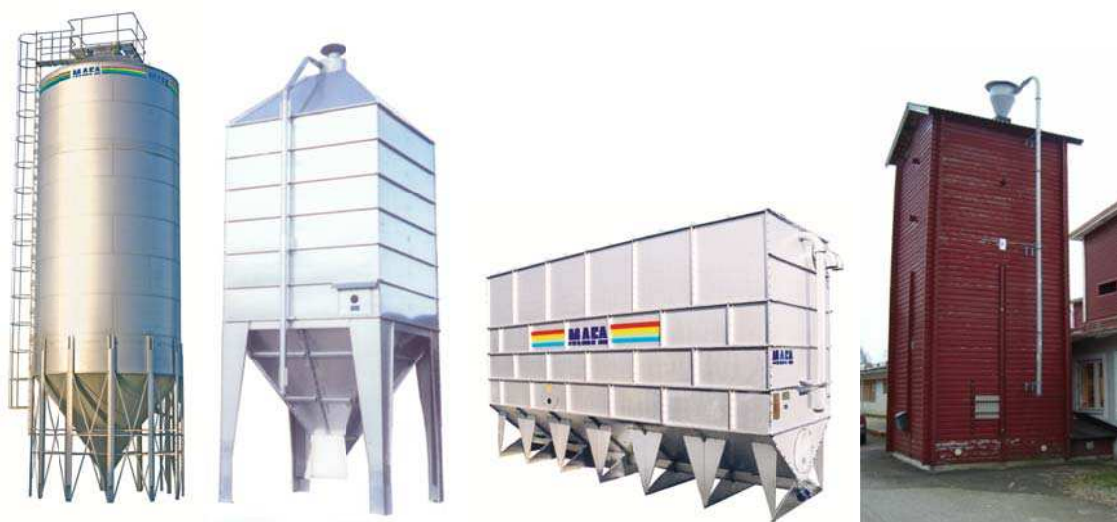
Figur 10. Exempel på förråd för anläggningar med ett effektuttag >50 kW. De två till vänster har externa skruvar, den tredje har liggande skruv internt (Mafa AB). Förrådet längst till höger är av äldre konstruktion, klätt med träpanel och med extern skruv (Foto U. Svedberg).

Det tredje förrådet i figur 10 är av en liggande typ där matningsskruven ligger i botten i hela förrådets längd. Rasvinkeln är 45 grader men risken är betydligt större än i ett stående förråd att man tvingas gå in för service och underhåll. Denna typ av förråd återfinns ofta inomhus då de kan installeras även då takhöjden är begränsad, se bild 4. Långa bulklastning- och avluftningsrör ger begränsad naturlig ventilation och riskerna ökar för höga halter av giftiga gaser. Flera av de råd som vi angett för de mindre förråden gäller även denna typ av mellanstora förråd, t ex ventilation, skyltning, säkring av ingångsluckor, mm.

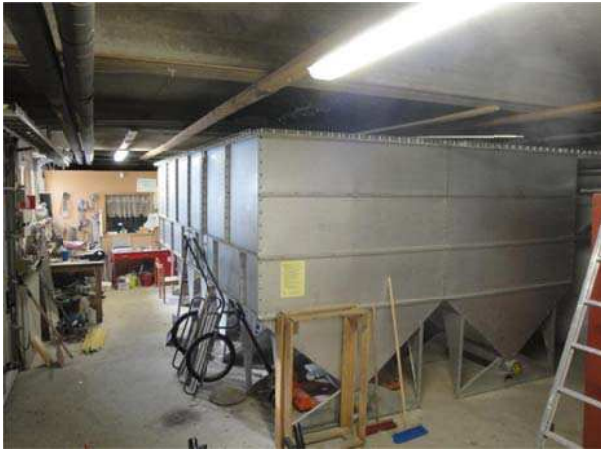
Bild 4 Pelletsförråd i källarutrymme i en skola. (Foto U. Svedberg).

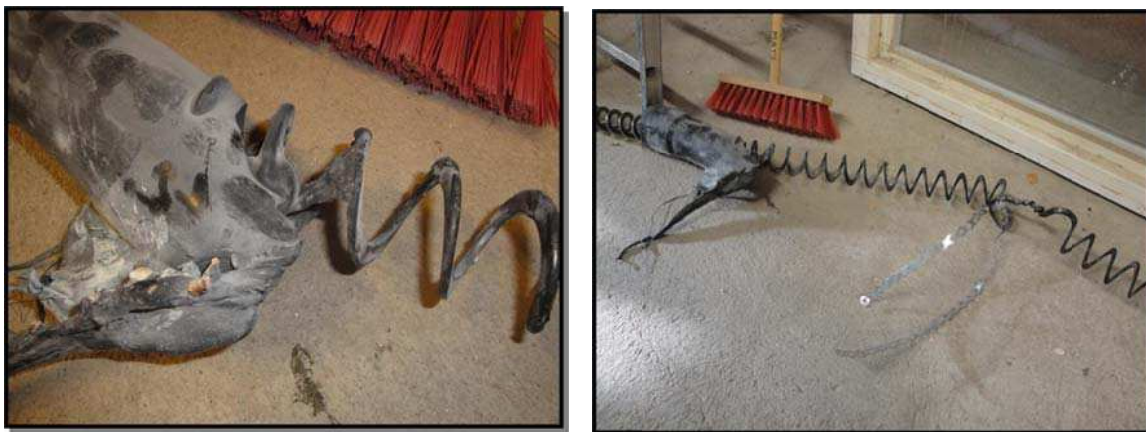
Bild 5 Rester av nedsmält transportrör och söndervriden pelletskruv. Felet orsakade brand som kunde släckas innan större skada uppstod. (Foto U. Svedberg).

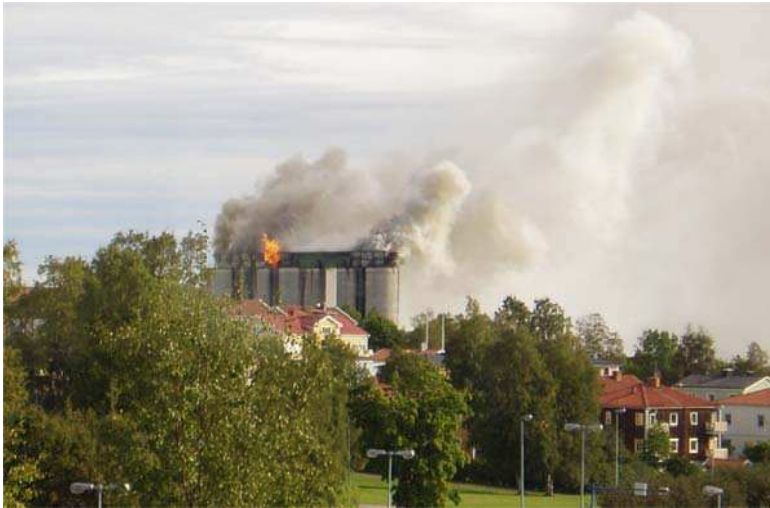
Bild 6 Brand i pelletsilo orsakad av självtändning (Foto: Räddningstjänsten).
